PROFIL DE BAINNADE

Mise à jour : Mai 2023

➤ Plage de NOTIGOU

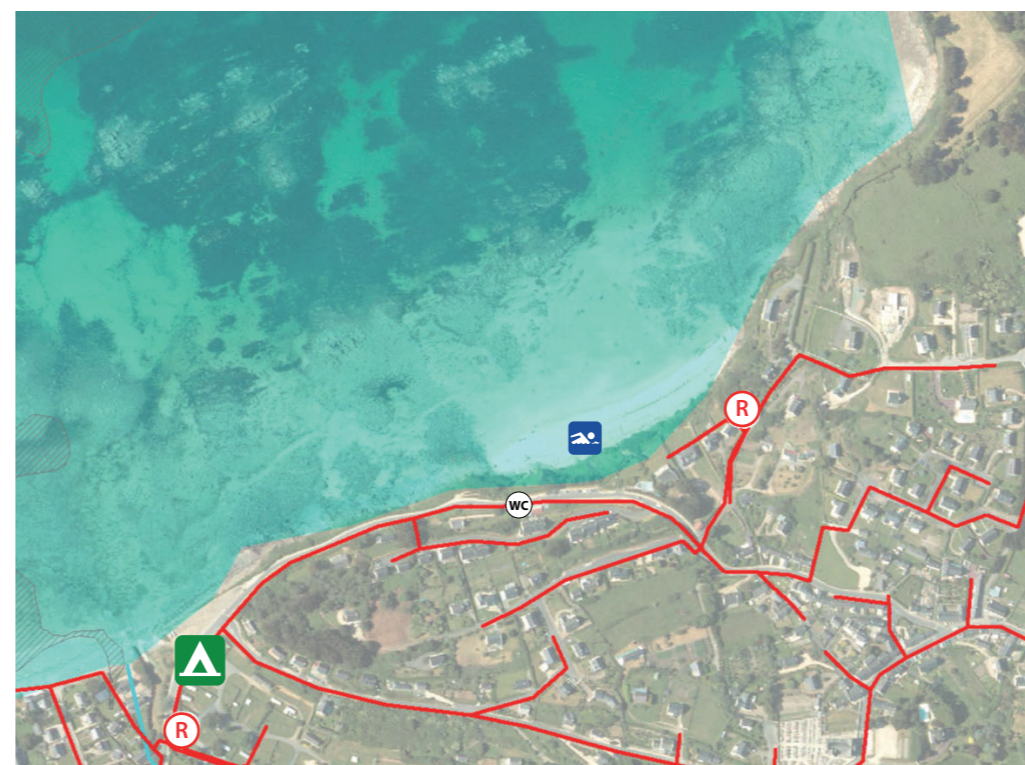
➤ DESCRIPTION DE L'ENVIRONNEMENT DE LA PLAGE

- Point de prélèvement pour analyse
- Exutoire pluvial
- Camping
- Réseau Eau Usée
- Poste de refoulement des eaux usées
