Pôle Santé Environnement

Commune: TREDREZ LOCQUEMEAU
Lieu: Locquemeau
Coquillage: Moules (Mytilus galloprovincialis)

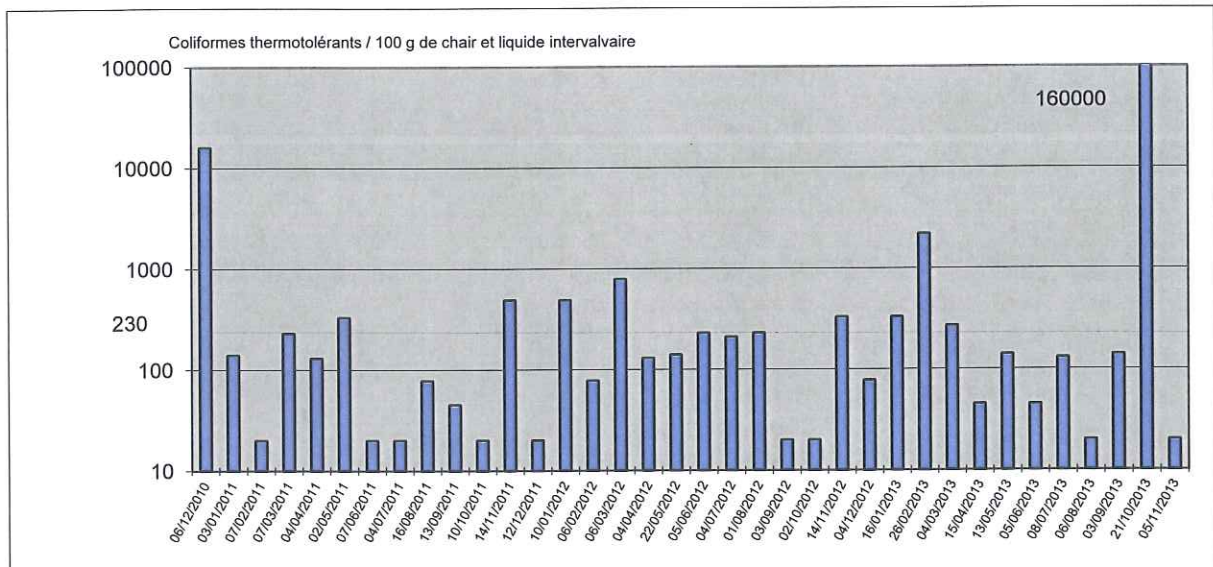
Evolution

Ce gisement présente une qualité bactériologique fluctuante accompagnée de pics de contamination plus ou moins marqués (fév 2013, oct 2013) probablement d'origines accidentelles.

Le prélèvement d'octobre 2013 était de très mauvaise qualité, celui de novembre est de bonne qualité. **La consommation de coquillages suite au prélèvement d'octobre ,présentait un risque majeur pour la santé des consommateurs. La cuisson ne peut réduire ce risque .**
